# Functioneel, esthetisch en bioactief herstel met composiet?

door Erik-Jan Muts, MSc.

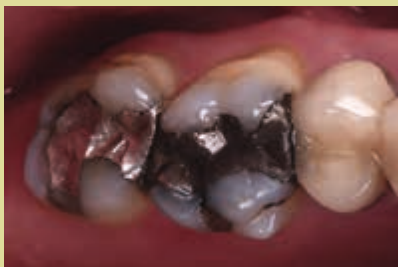
Afbeelding 1

Henk (52) presenteert zich bij mij in de praktijk en heeft de wens zijn gebit een opknapbeurt te geven. Secundaire cariës was aanwezig distaal van de 17 en regelmatige voedselimpactie tussen de 17 en 16 maakt dat is besloten om beide amalgaamrestauraties in de 17 en 16 te vervangen. (Afbeelding 1)

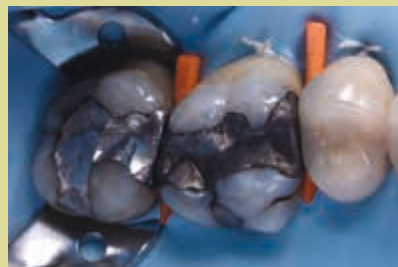
Afbeelding 2

Voorafgaande aan de behandeling wordt cofferdam (Heavy Dam, FHS) aangebracht. Cofferdam is essentieel, ook tijdens het verwijderen van oude vullingen om (1) contaminatie van aerosol te voorkomen en (2) om blootstelling aan amalgaampartikels zoveel mogelijk te beperken. In deze casus wordt een W8 klem gebruikt (Hygienic) gecombineerd met flossligaturen (PFTE Floss, Tandex). Pre-wedging zorgt voor bescherming van de buurelementen en de cofferdam. (Afbeelding 2)

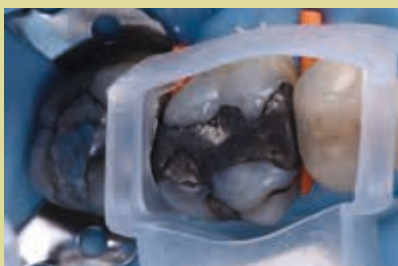
Afbeelding 3

Naast cofferdam wordt in deze casus ook gebruik gemaakt van een 'vacuum' afzuigtip (Clean-Up) om de aerosolvorming zoveel mogelijk te beperken. (Afbeelding 3)

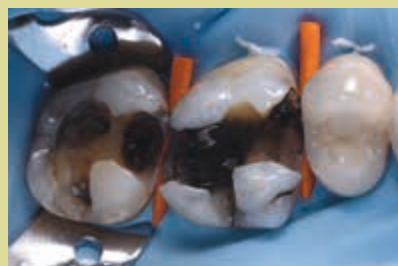
Afbeelding 4

Amalgaam wordt verwijderd met een speciale hardstalen boor (H32.314.012, Komet) voor snelle en effectieve verwijdering. De wiggen zorgen voor bescherming van de cofferdam, ook later tijdens het excaveren. (Afbeelding 4)

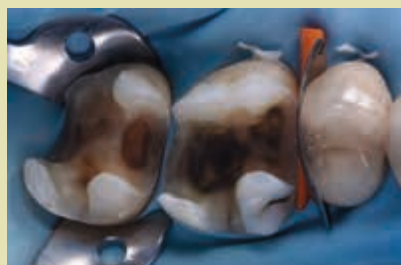
Afbeelding 5

Daarna wordt alles gezandstraald met 29µm alumini-  
umoxide (AquaCare, Velopex). Een partieel contact ma-  
trix schildje (Large, Thin Flex, Danville) wordt gebruikt  
om het buurelement 15 te beschermen tegen het zand-  
stralen. (Afbeelding 5)

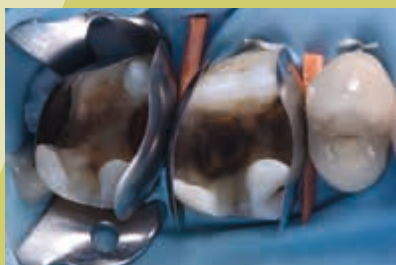
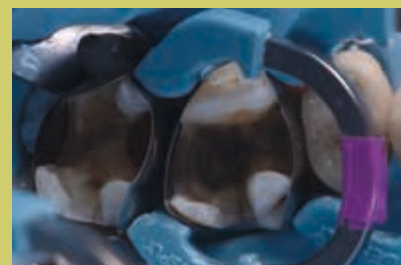
Na het zandstralen kan het contact matrix schildje  
weer gebruikt worden voor het restaureren. De contour  
van de 17 en 16 wordt hersteld met behulp van con-  
tact matrix schildjes. De distale matrix bij de 17 wordt  
gefixeerd door het distobuccale ankerpunt van de W8  
klem met het element, zelf-etsende flowable com-  
posiet (Constic, DMG) zowel hechtend op het element  
(distopalatinaal) als op de cofferdamklem (buccaal). De  
overige schildjes worden gefixeerd met houten wiggen  
en separatieringen (Palodent, Dentsply).  
(Afbeeldingen 6 en 7)

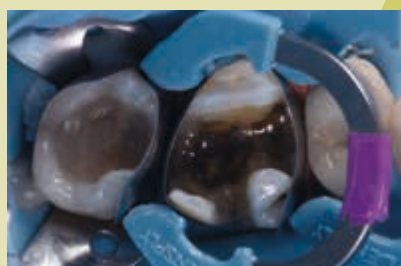
Afbeelding 8

Kerr) en uitgeblazen. Daarna wordt de bonding (Opti-  
bond FL Bonding, Kerr) 15 seconden ingewreven, uit-  
geblazen en gepolymeriseerd voor 10 seconden (VALO,  
UltraDent). Voorafgaand aan het aanbrengen van com-  
posiet wordt eerst een dunne laag flowable (Beautifil  
Flow Plus X F00, Shofu) aangebracht onderin de box.  
Daarna worden de randlijsten één voor één hersteld  
met composiet (Beautifil II LS, Shofu). Eerst de distale  
randlijst van de 17, waarbij de anatomische vormgeving  
vooraf bekend moet zijn. Van een klasse II restauratie  
wordt eerst een klasse I restauratie gemaakt. Voor de  
randlijsten wordt een A2 gebruikt. Centraal een A3.5  
voor een natuurlijk kleurverloop en het voorkomen van  
een grauwe doorscherming. Deze 'dentine' laag komt  
3mm onder de denkbeeldige verbindingslijn van de  
knobbeltoppen te liggen. (Afbeelding 8)

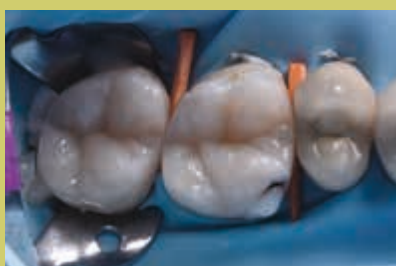
Afbeelding 9

Voorafgaand aan het herstel van de distale randlijst  
van de 16, wordt eerst de contour matrix mesiaal van  
de 17 verwijderd. Vervolgens worden ook de randlijsten  
van de 16 opgebouwd. De anatomie wordt hersteld door  
knobbel voor knobbel op te bouwen. De diepste punten  
van de centrale fissuren eindigen op de 'dentine' laag,  
dit geeft een natuurlijke warme doorscherming.  
(Afbeelding 9)

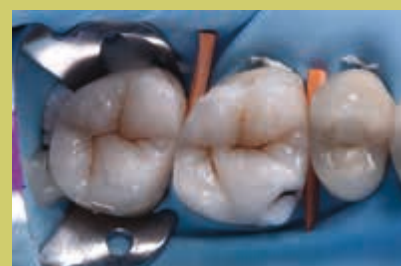
Afbeelding 10

Met een dunne endovijl kan een klein beetje gekleurde  
flowable aangebracht worden om de fissuren iets in te  
kleuren. Hier is een mix van bruin (Brown Kolor + Plus,  
Kerr) met zwart (BM Essentia, GC) gebruikt. Zuinig zijn  
wordt beloond en overmaat kan met een microbrush  
worden verwijderd. (Afbeelding 10)

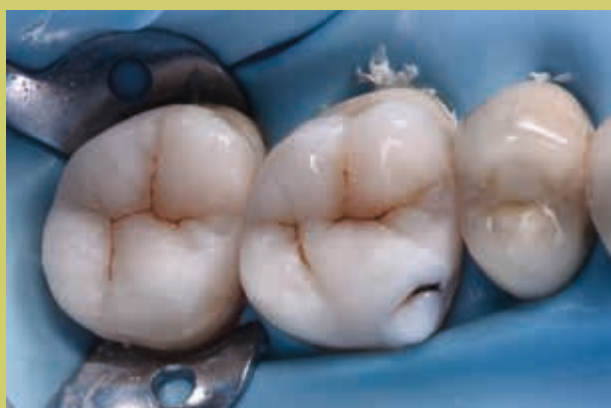
Afbeelding 11

Overmaat aan vulmateriaal kan verwijderd worden met een dunne puntige diamant (539.010, Horico) en een Greenstone (Dura-Green FL2, Shofu). Met die laatste kan eenvoudig een overmaat aan bonding en composiet gedetecteerd en verwijderd worden.

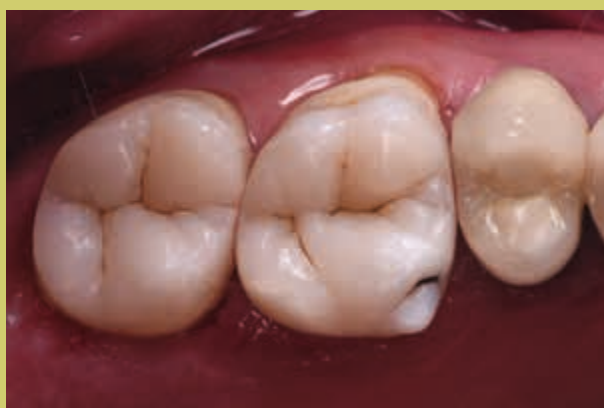
Afbeelding 12

Na controle en aanpassen van de occlusie en articulatie kan de restauratie gepolijst worden. Met diamant

geïmpregneerde diamantwielletjes (Diacomp Twist, EVE) kan het composiet eenvoudig op hoogglans gepolijst worden. (Afbeelding 12)
